Geo-Monitoring

Überwachung Steinbruch „Schatten“, Appenzell

Detailbereich: Geomatik-Monitoring

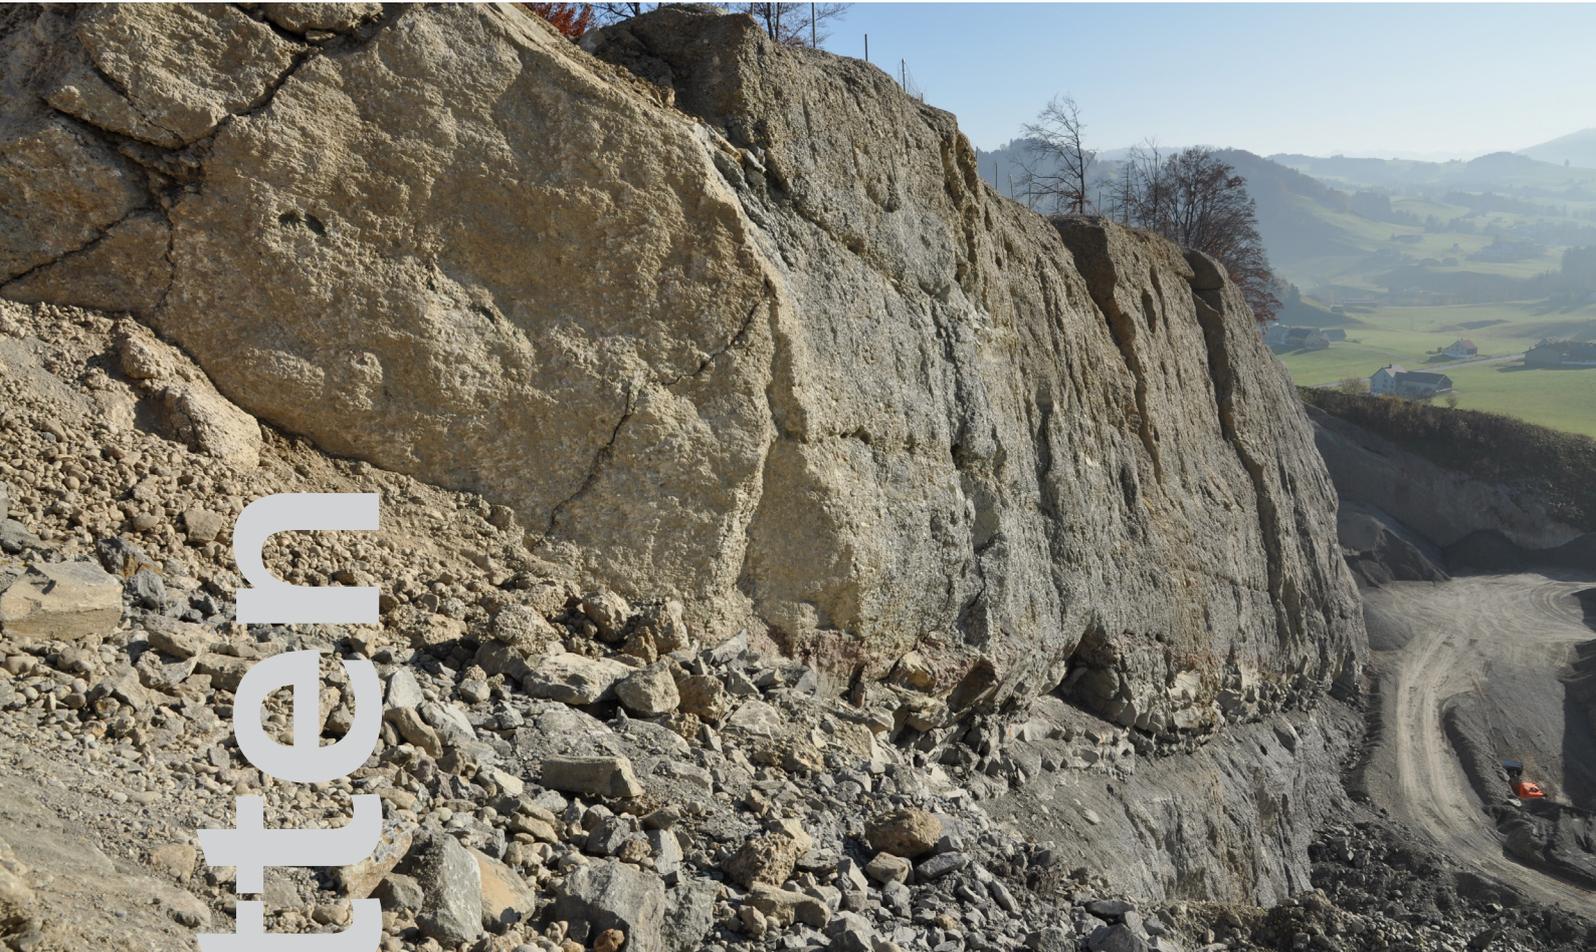
Die Firma KOCH AG betreibt den Steinbruch «Schatten» in der Nähe von Appenzell. Im Steinbruch wird Kiesmaterial abgebaut und zu Rohstoffen verarbeitet.

Beim Abbau einer Felsflanke war aus Sicherheitsgründen eine geodätische Überwachung mit integrierter Alarmierung vor Ort notwendig.

Da das abzubauen Felskompartiment auf einer Störzone liegt, könnte das Wegsprengen von kleineren Felsblöcken dazu führen, dass das gesamte Felskompartiment instabil würde und es zu einem unkontrollierten Felssturz kommen könnte.

Das Überwachungsobjekt hat eine Dimension von 80 m x 20 m x 10 m.

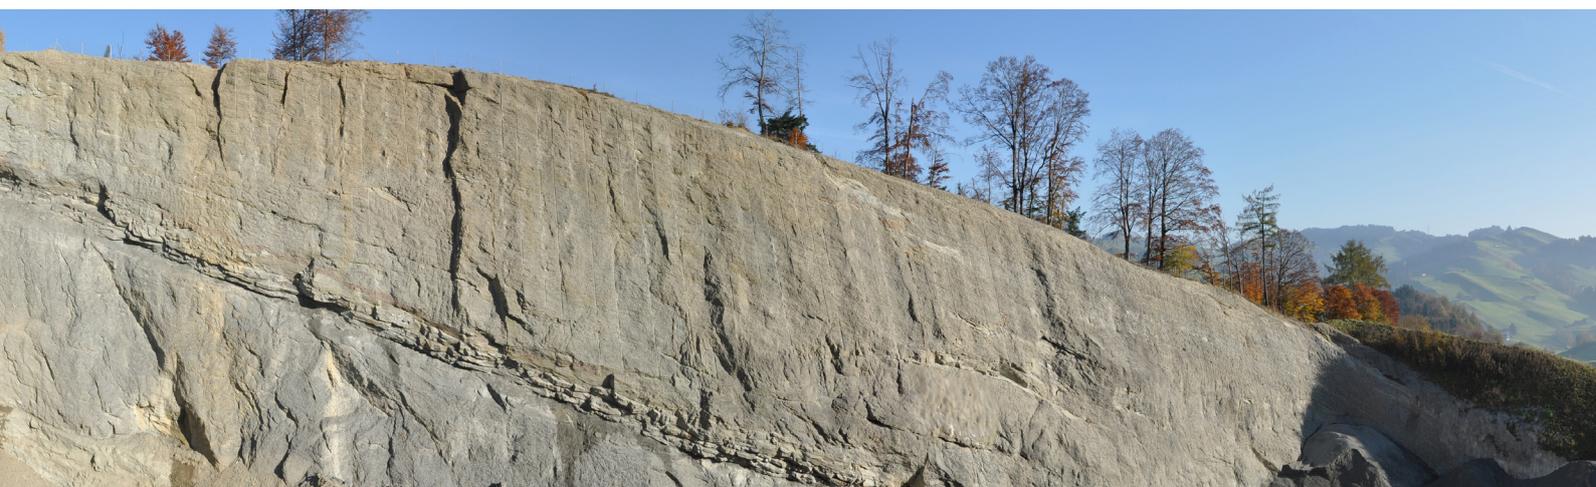
Tachymeter: 1 Leica TCA1100L  
Reflektoren: 5 Fixpunkte und 15 Überwachungspunkte  
Meteo: 1 Meteo Sensor (Temperatur, Druck und Feuchte)  
Webcam: 1 Webcam

Alarmierung: 2 Warnleuchten, 2 Warnsirenen, E-Mail, SMS
