Neue Säntis Schwebbahn - Vermessungsarbeiten
Säntis Schwebbahn AG, 9107 Urnäsch

Detailbereich: Geomatik-Ingenieurvermessung

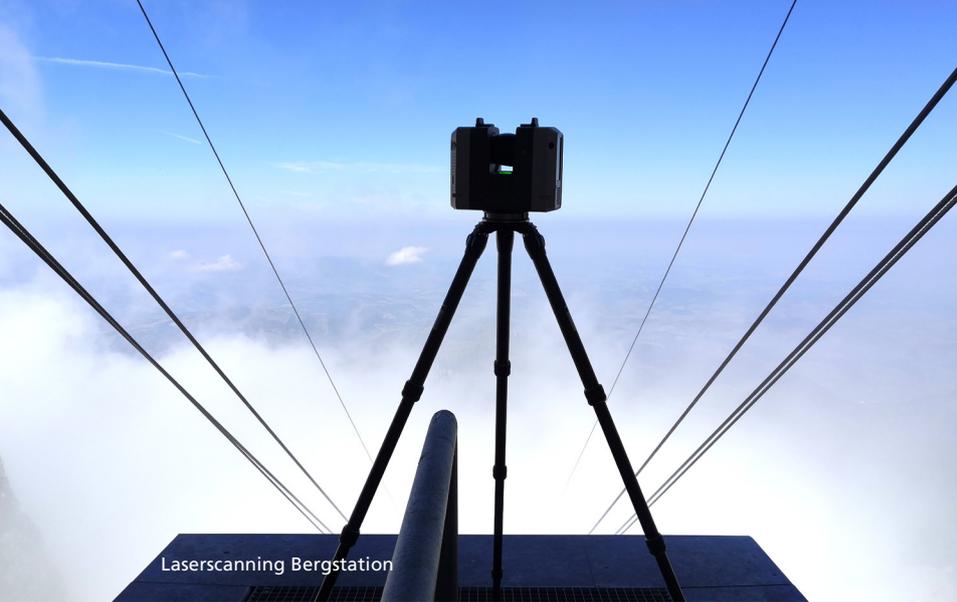
Laserscanning Bergstation

- Absteckung der neuen Bahnachse
- Drohnenaufnahmen bei Stütze 2
- Scanning von Teilen der Bergstation

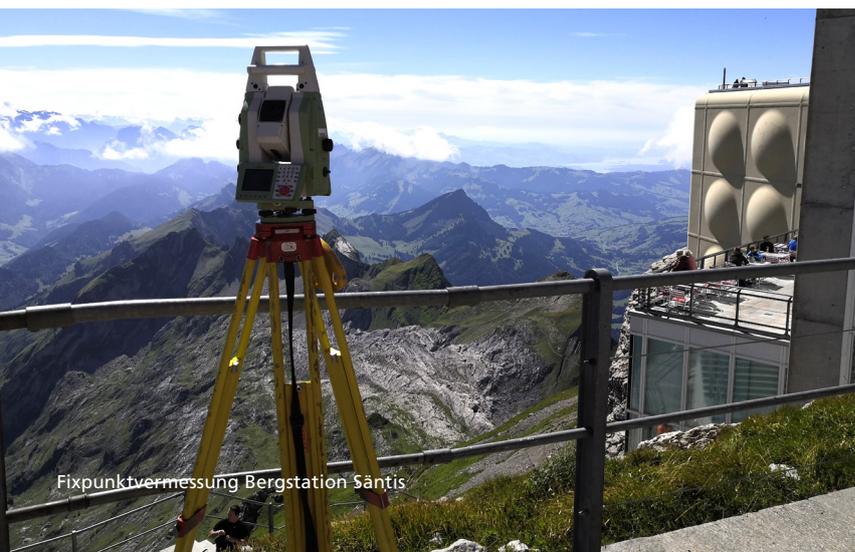
Fixpunktvermessung Bergstation Sântis

Um ein zusammenhängendes Fixpunktnetz zu erstellen, wurden eine umfangreiche tachymetrische Netzmessung mit Verbindungen zwischen der Talstation, Stütze 2 und der Bergstation sowie diverse stationäre GNSS-Messungen durchgeführt. Dabei wurde ein besonderes Augenmerk auf die Lagerung der drei Teilnetze (Schwägalp, Stütze 2, Sântis) gelegt. Es musste sichergestellt werden, dass diese untereinander konsistent sind. Für die Projektierung der neuen Schwebbahn wurden zudem diverse Aufnahmen gemacht. Der Einfahrtsbereich der Schwebbahn auf dem Sântis wurde komplett gescannt. Da die daraus entstandene Punktwolke das Objekt komplett in 3D und Farbe darstellt, können daraus alle benötigten Masse einfach, schnell und mit einer hohen Genauigkeit abgegriffen werden. Ausserdem wurde sowohl in der Berg- als auch in der Talstation die Bahnachse abgesteckt und rückversichert.
